Schäden an wärmedämmten Parkdächern und deren Auswirkungen auf die Substanz des Gebäudes

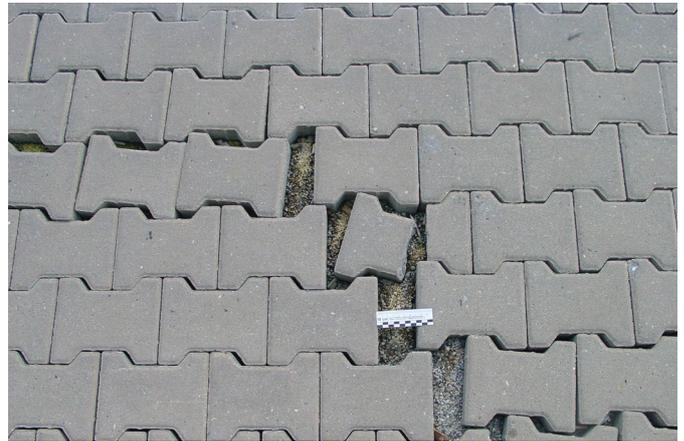
Besonders bei großen Flächen werden beim Befahren ständig Pflastersteine verschoben und teilweise durch Anfahr- und Bremskräfte herausgedrückt. Pflasterverschiebungen stellen eine besondere Gefährdung für Fußgänger dar. Die Fugenabstände zwischen den Pflastersteinen können dabei 5 bis 12 cm betragen. Dabei wird auch die Bettungsschicht verschoben, so daß es zu Absenkungen und Untiefen kommt. Ursache ist meist eine unzureichende Bettungsschicht und falsche Abstimmung der Schichten. Durch Porenwasserüberdruck beim Befahren verliert die Bettung ihre Wirkung, die Steine werden verschoben und herausgedrückt. Fehlende Schubschwellen lassen das Pflaster wandern, was sich besonders schädlich auf die Abdichtungsanschlüsse auswirkt, denn dort hinein drückt sich das Pflaster.

Bild 1. Pflasterverschiebungen durch Fahrverkehr und falsche Bettungsschicht

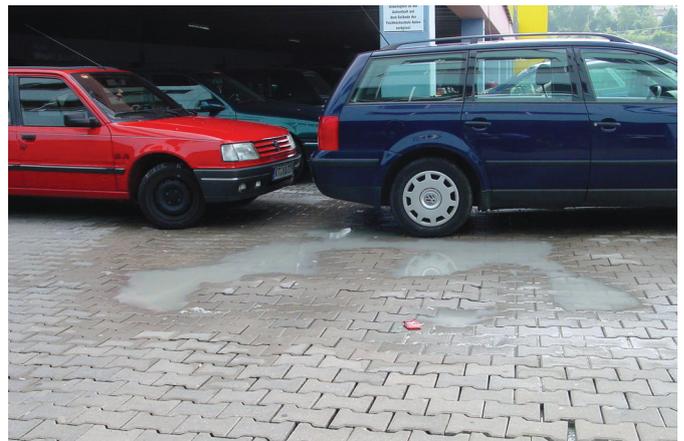
Federnde Wärmedämmung bei Umkehrdächern durch eine nicht vollflächige Auflage der Dämmplatten auf der Abdichtung bewirkt den „Trampolineffekt“. Ursache ist in 90% aller Fälle die Nichtbeachtung der aktuell gültigen Zulassungen, die eine vollflächige Auflage bzw. eine zusätzliche Asphaltenschutzschicht fordern, um die Ebenheit nach DIN 18202, Tabelle 3, Zeilen 3 + 4, erhöhte Anforderungen, zu gewährleisten. Zusätzliche Pfützenbildung bei unzureichendem Gefälle führt zu weiteren Beeinträchtigungen. Die Richtlinien, Fachregeln und Normen fordern ein Gefälle von mind. 2,5%.

Bild 2. Pfützenbildung durch mangelhaftes Gefälle und falsche Bettungsschicht

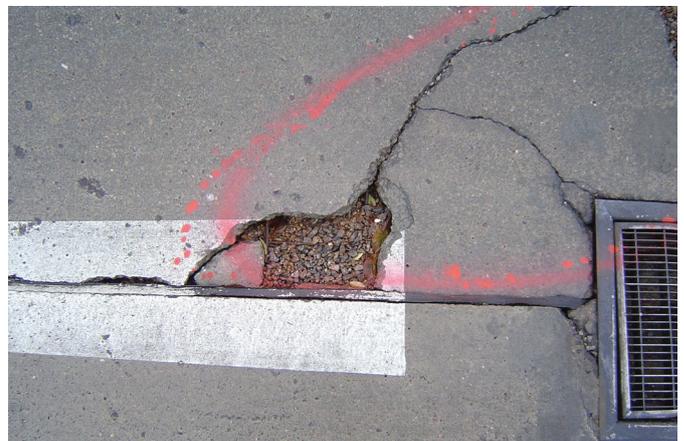
Freibewitterte Betonbeläge haben ihre Schwachpunkte meist an Ecken und Kanten. Durch Unzulänglichkeiten der Ausführung werden Ecken und Kanten häufig nicht ausreichend verdichtet. Dadurch bildet das Plattenfeld keine homogene Einheit. Auch ungeeignete Schalung trägt ihren Teil dazu bei. Wird die seitliche Schalung/Führungsschiene zu früh gezogen oder ist sie zu rau, reißen Ecken und Kanten bereits bei der Herstellung. Der Versuch, hier noch zu reparieren, scheitert, weil der Beton sich bereits im Abbindeprozeß befindet. Später werden solche Stellen mit Epoxidharzmörtel und ähnlichen Mitteln repariert. Das sieht nicht nur häßlich aus, sondern ist auch nicht dauerhaft.

In diesen Ausbruchstellen sammelt sich das Wasser und führt zu weiteren Schäden, weil es durch die Fugenflanken in den Belag eindringt und im Winter zu weiteren Abplatzungen führt. Gleichzeitig sind es Stolperfallen für Fußgänger und Einkaufswagen rollen nicht mehr störungsfrei.

Bild 3. Kantenabplatzungen und Ausbrüche

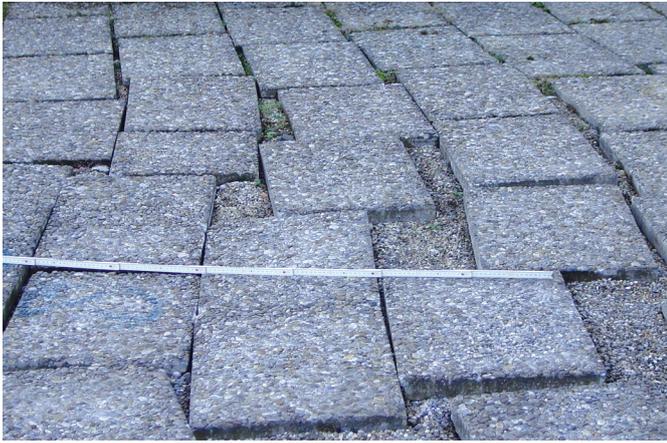
Bild 4. Plattenverschiebungen auf einem Autohaus durch mangelndes Gefälle und falsche Bettungsschicht

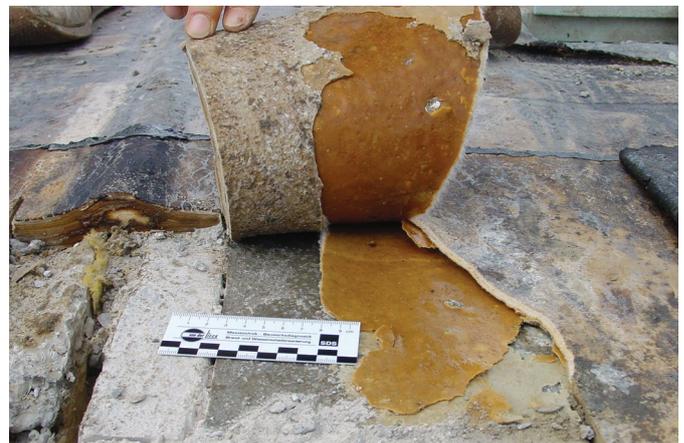
Bild 5. Mangelhafte Beschichtung: Die Lagen lösen sich (links die Dehnfuge)

In der Beschichtung befanden sich unterseitig Kies und Splitteindrücke sowie Verunreinigungen. Die Oberfläche der Rohbetondecke war viel zu rau, so daß sich keine durchgängige gleichmäßig dicke Beschichtungslage bilden konnte. Hinzu kam eine Versprödung der oberen Decklage auf dem Vlies, bedingt durch alkalische Einwirkung unter einer nicht systemkonformen PE-Folie auf der Beschichtung. Die Flüssigkunststoffbeschichtung war dadurch an vielen Stellen undicht und unterläufig. Proben haben ergeben, daß die gesamte Abdichtung unterseitig feucht ist.

Bei solchen Anforderungen an ein Parkdach sollte eine bituminöse Abdichtung ausgeführt werden, im Falle eines Um-

kehrdaches mit einer Kautschukbitumenlage, in welche eine Polymerbitumen-Dachdichtungsbahn eingerollt wird. Die zweite Lage erfolgt im Schweiß- oder Klebeverfahren. So erhält man eine unterlaufsichere Abdichtung.

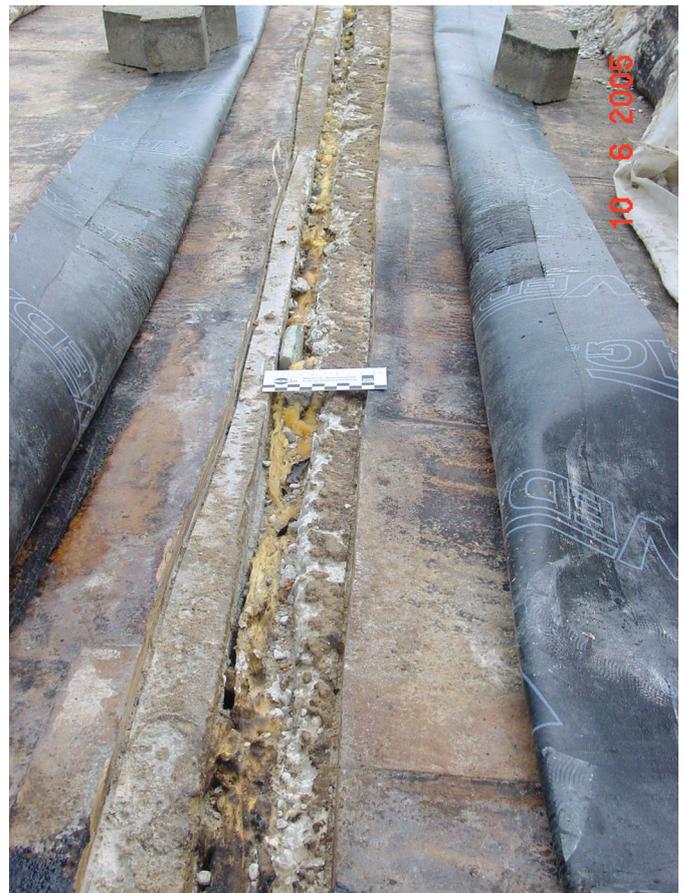
Bild 6. Der Untergrund für die Dehnfuge und Beschichtung ist mangelhaft

Die Rohbetondecke wurde mit einer Flüssigkunststoffabdichtung beschichtet. Die Dehnfuge wurde entsprechend dem Herstellerdetail ausgebildet und besteht aus Rundschaumschnur und mehreren Lagen Beschichtung. Solche Abdichtungen sind unter Zeitdruck und bei wechselnder Witterung im Freien selten sicher herzustellen. Der Untergrund entsprach nicht den Herstellervorgaben, er hätte nach ZTV-SIB 90 vorbereitet sein müssen.

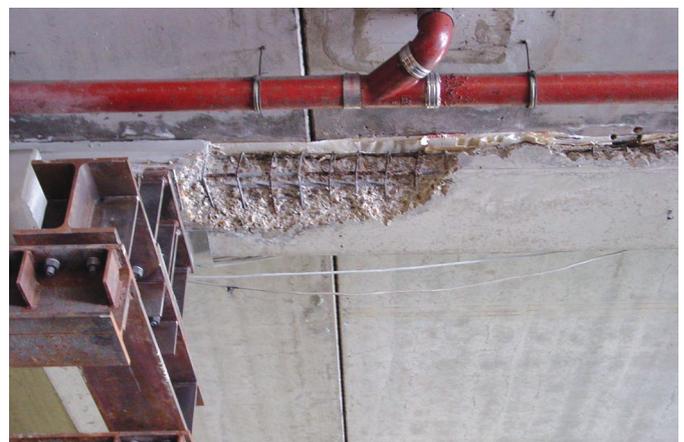
Bild 7. Schwere Betonschäden an tragender Stütze

Auf einem Parkdach, wärmedämmt, Baujahr ca. 1990, traten immer wieder Leckagen an den Dehnfugen auf. Dies führte durch die ständige Wasserbelastung, im Winter vermengt mit Taumitteln, zu extremen Schäden an tragenden Bauteilen. Eine über mehrere Etagen durchgängige Stütze einschließlich des im EG aufliegenden Hauptträgers wurde so schwer durch Chlorideinwirkung beschädigt, daß die Tragfähigkeit nur noch zu 30% bestand und Sofortmaßnahmen eingeleitet werden mußten. Die gesamte Konstruktion mußte mit Stahlträgern durch alle Etagen ausgesteift und abgestützt werden. Die Schäden waren so extrem und die Stütze an einer exponierten Lage, an der ständig auch Fahrzeuge streiften, was bei einer Havarie zu einer Katastrophe hätte führen können. Eine der Ursachen liegt in der Auswahl des Fugentypes in Zusammenhang mit dem Abdichtungssystem.

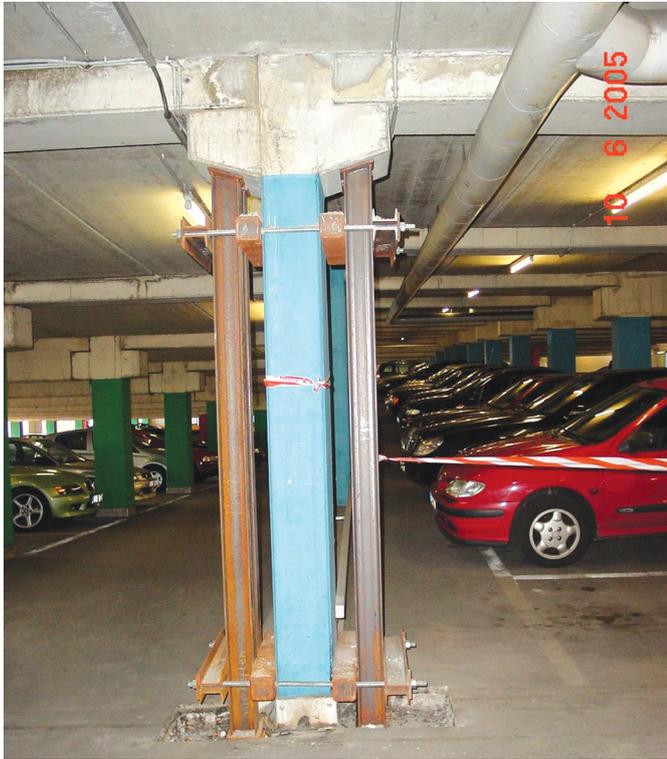
Bild 8. Abfangungen in allen Etagen

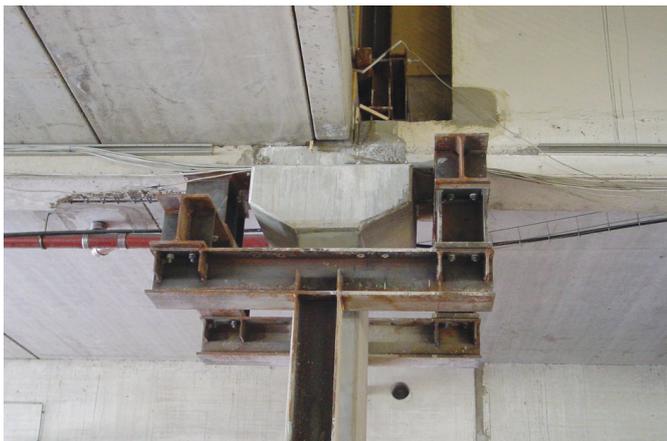
Bild 9. Abfangungen einer Hauptstütze

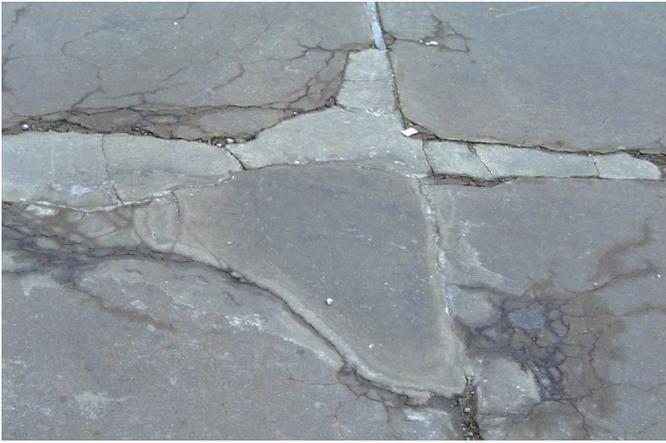
Bild 10. Großflächige Betonschäden

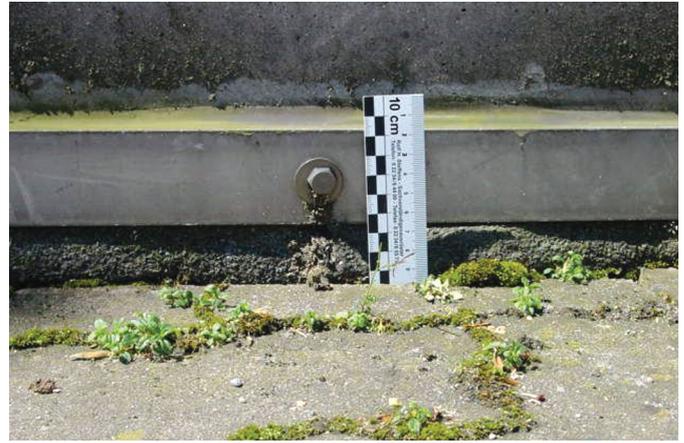
Bild 11. Pflastersteine drücken in die Abdichtung (Fotos: El Diwany-Himstedt)
