Bad Soden/Taunus

Bürogebäude

Die extensiv begrünten Dachflächen und die Lichthöfe mit einer hochwertigen Intensivbegrünung inkl. Wasseranstau wurden bei einem Bürogebäude in Bad Soden saniert werden.

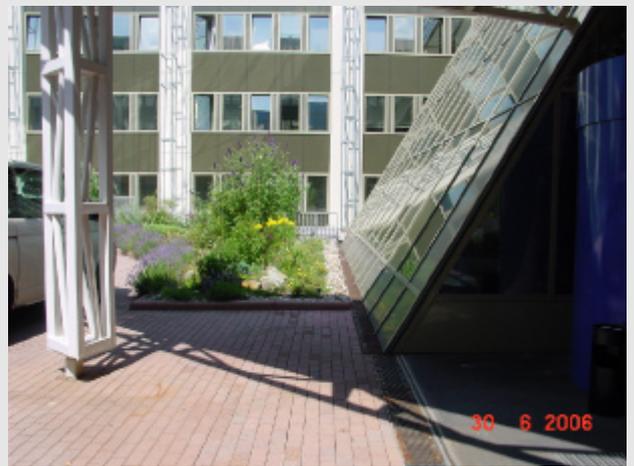
Im Eingangsbereich des Bürogebäudes drang bei starkem Regen immer wieder Wasser ins Gebäude ein. Grund dafür war eine nicht regelgerechte Ausführung der Dehnfugen + Abdichtungsanschlüsse.

Im Eingangsbereich befand sich als Belag nur ein mehrmals beschichteter Schutzbeton über einer 2-lagigen Abdichtung mit mangelhaften Anschlussdetails.

Der Eingangsbereich mit der Begrünung vor der Glasfassade nach der Sanierung mit den wieder verlegten roten Betonpflastersteinen vor der Rinne im Eingang

Anstelle des Schutzbeton wurde ein Asphaltbelag verlegt, der später noch nach Bauherrenwunsch farblich beschichtet wurde.

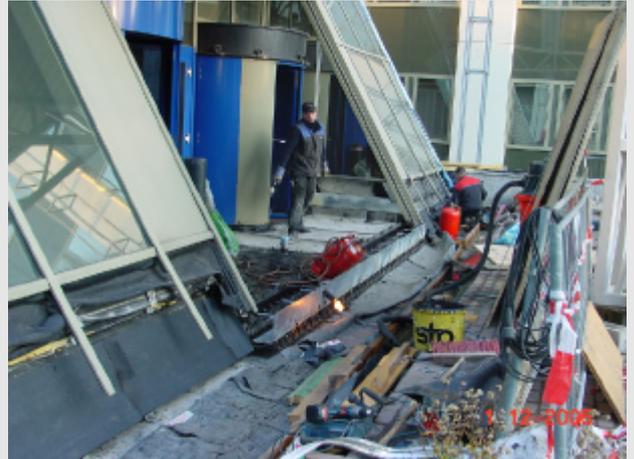
Für die Sanierung mussten die Glaselemente am Fuss der Fassade und die Eingangstüren bauseitig von einem Fassadenbauunternehmen demontiert werden.

Zwischen Boden und aufgehender Wand wurde eine System-Dehnfugenausbildung gem. DIN 18195, Teile 8 + 9, mit Los-/Festflanschkonstruktion ausgebildet.

Aufgrund der vor dem Eingang notwendigen Rinne wurde das Ganze als kombinierte Los-/Festflanschkonstruktion mit Dehnfuge und Entwässerung hergestellt.

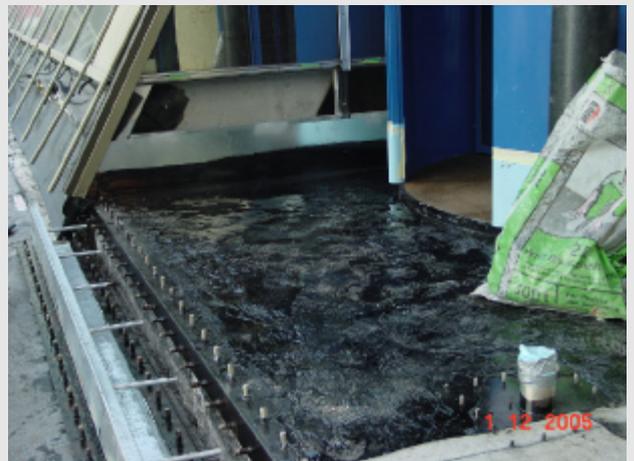
Festflanschkonstruktion als Winkelkonstruktion aus verzinktem Winkelstahl 80/40/8 mm, versehen mit verzinkten Gewindebolzen M16/40, e=150 mm. Die Konstruktion ist mit Verbundankern M12 auf die Betondecke montiert.

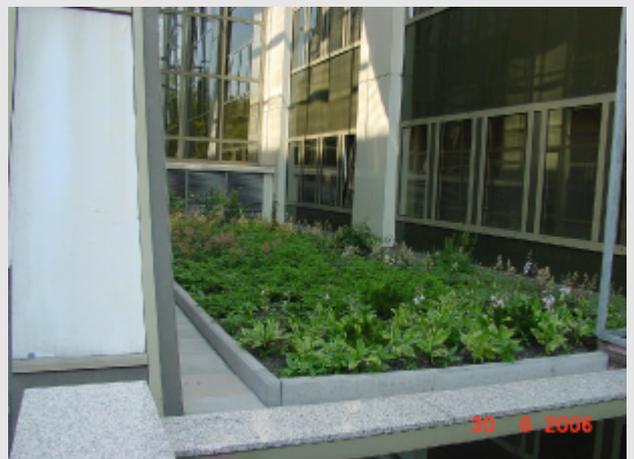
Lichthof im Erdgeschoss nach der Sanierung mit der neuen angewachsenen Begrünung

Bei den Lichthöfen im Erdgeschoss kam es immer wieder zu Wassereintrüben in die darunterliegenden Räume und in die Tiefgarage. Die Dehnfugen waren nicht nach DIN 18195, T. 8+9 ausgebildet.

Der gesamte Systemaufbau bestehend aus Spezialkautschuk-Bitumen-Abdichtung und einer Wärmedämmung aus Extruderschaum, war kein regelgerechter Umkehrdachaufbau für eine Intensivbegrünung mit Wasseranstau.

Die Ausbildung einer Dehnfugenkonstruktion war nicht erkennbar.

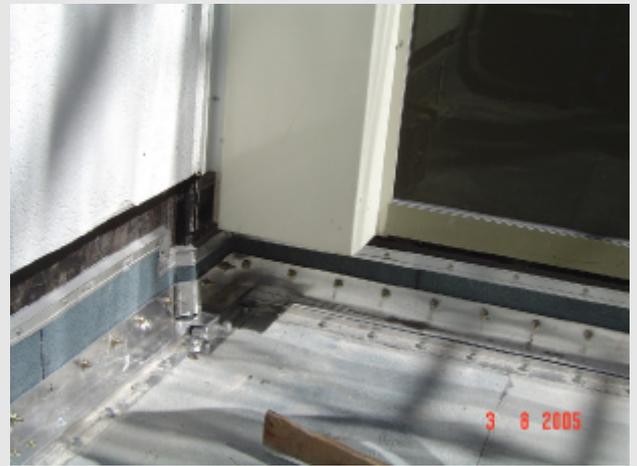
Dehnfugenkonstruktion in den Lichthöfen: Los-/Festflanschkonstruktion aufgeständert versehen mit verzinkten Gewindebolzen M 16/40 mm, e = 150 mm. Der Festflansch wird mit Verbundankern M12 im Abstand von 30 cm auf der Stahlbetondecke montiert.

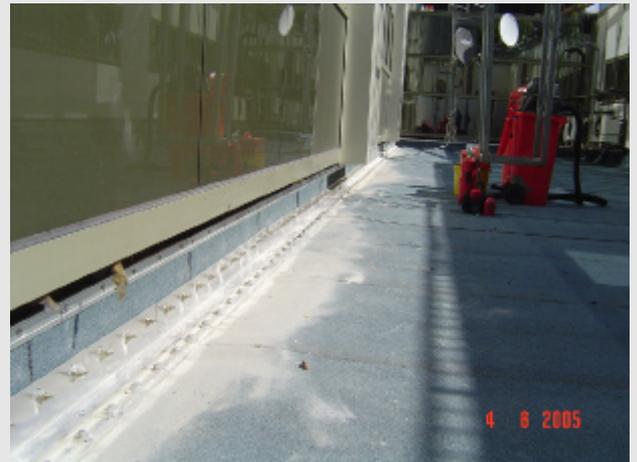
An der Wand wird die Flanschkonstruktion mit Verbundankern M12, e = 150 mm, befestigt. Ein endlos Fugenband wurde auf die Konstruktion aufgefädelt. Danach wurde die Losflanschkonstruktion fachgerecht über dem eingedichteten Fugenband montiert und zusätzlich eine zweiteilige Abdeckung gegen mechanische Beschädigung.

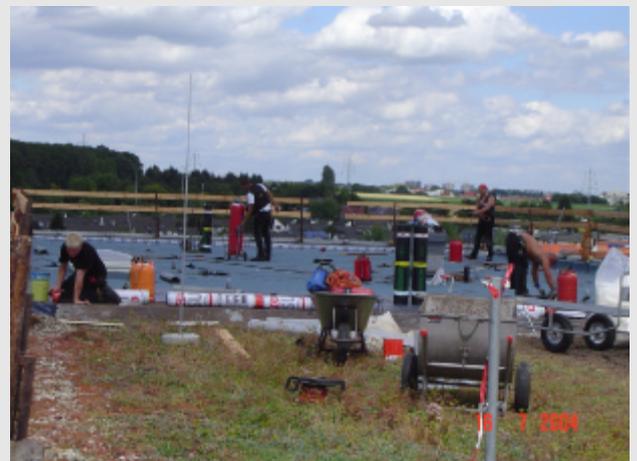
Die extensiv begrünten Flachdächer über dem 3. und 4. Obergeschoss waren unterhalb der Begrünung mit einer PVC-Folie abgedichtet, die durch Weichmacherverlust extrem unter Spannung stand. Das Flachdach hatte kein ausreichendes Gefälle zu den Einläufen und es kam zu Pfützenbildung.

Der Abbau der vorhandenen Begrünung und das Aufbringen der neuen Abdichtung erfolgte auf den Flachdachflächen in Etappen.

Die Sanierung erfolgte während laufendem Bürobetrieb im Gebäude.
