Büro-Hochhaus in Frankfurt/Main - Undichte Tiefgarage

Die Fotos zeigen die Situationen, welche in vielen Tiefgaragen zu finden sind

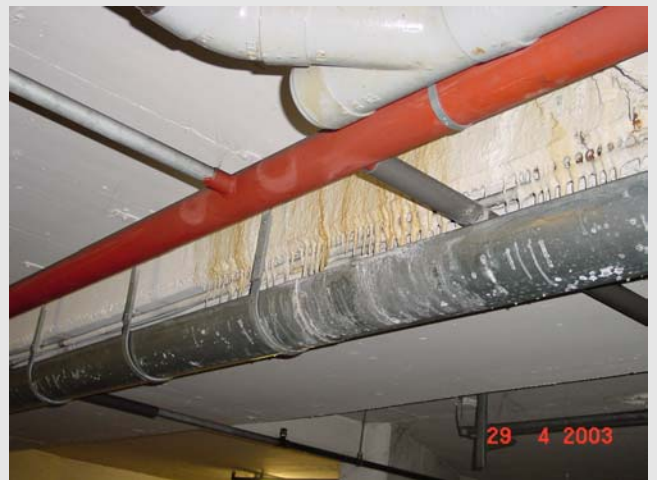
Unter der Dehnfuge ist eine untergehängte Rinne befestigt, um die parkenden Fahrzeuge vor Beschädigungen durch das kalkhaltige Wasser zu schützen.

Stalaktitenbildung, Spuren schon ausserhalb der Rinne.

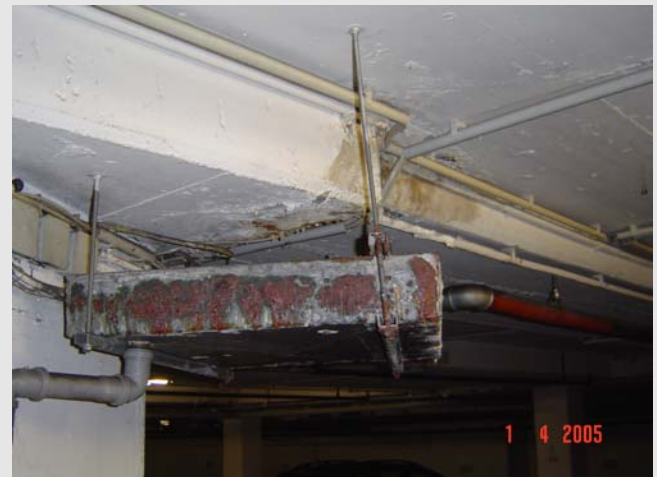
Die Dehnfugen wurden nicht nach DIN 18195 ausgeführt.

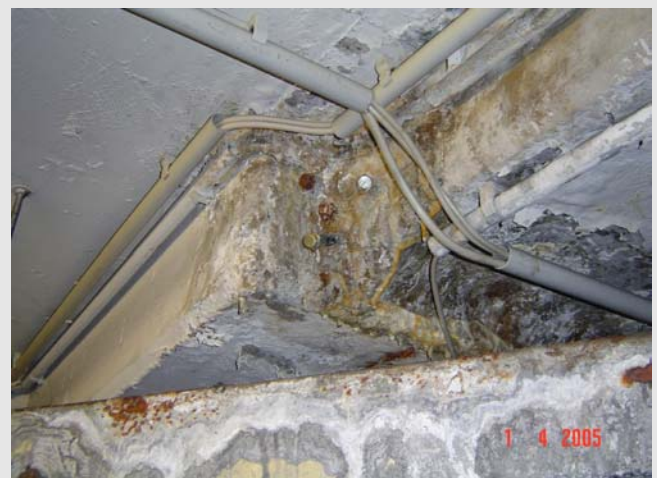
Die Auffangwanne ist bereits stark angerostet. Es wurde versucht, die Fuge zu verpressen. Die Auffangwanne wird über eine Kunststoff-abflussleitung entwässert, damit sie nicht ständig überläuft.

Verpressungen in eine offene Dehnfuge bringen keinen Erfolg. Die Fugen müssen auf der Rohbetondecke ausgebildet werden mit einer Fest-/Losflanschkonstruktion gem. DIN 18195, Teil 9. Die Anforderungen für den Fugentyp ergeben sich aus DIN 18195, Teil 8

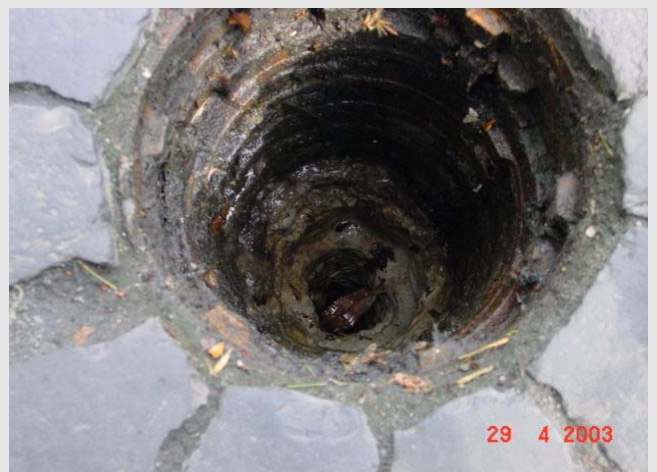
Kalkaussinterungen schwächen den Gully – Querschnitt, Wasser fliesst nicht mehr genug ab. Glatteis und Frostschäden sind die Folge, weiterhin auch schwere Schäden im Belagsaufbau.

Spezielle Betonrezepturen und Imprägnierungen der Druckverteilerplatte können dieses Problem nahezu beseitigen.
