# Schäden und Schwachpunkte verschiedener Parkdachsysteme

Hamed El Diwany – Dipl.-Ing. Beratender Ingenieur

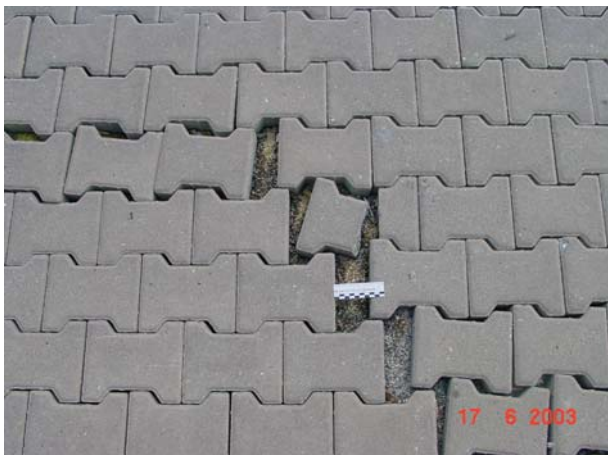
Weitere Ursache ist meist eine unzureichende und falsch abgestimmte Bettungsschicht für das Pflaster. Durch Porenwasserüberdruck beim Befahren verliert die Bettung ihre Wirkung, die Steine werden verschoben und herausgedrückt. Fehlende Schubschwellen lassen das Pflaster wandern. Dies wirkt sich besonders schädlich auf die Abdichtungsanschlüsse aus. Dort hinein drückt sich das Pflaster!

Bild 1 Pflasterverschiebungen durch Fahrverkehr, falsche Bettungsschicht und zu geringes Gefälle

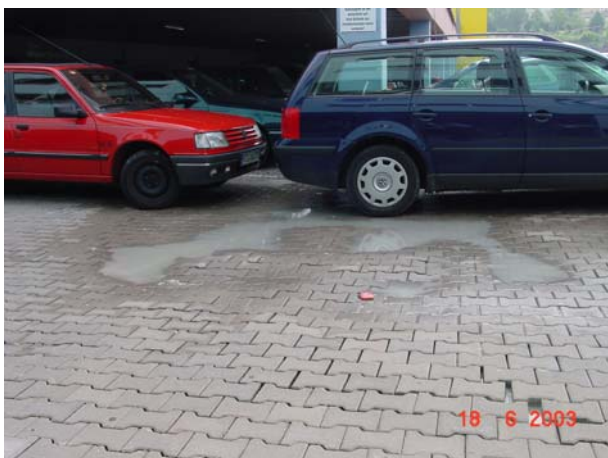
Eine Hauptursache ist unzureichendes Gefälle. Das führt vermehrt zu Pfützenbildung und weiteren Beeinträchtigungen. Die Richtlinien, Fachregeln und Normen fordern ein Gefälle von mind. 2,5%, das aber in

Bild 2 Pfützenbildung durch unzureichendes Gefälle

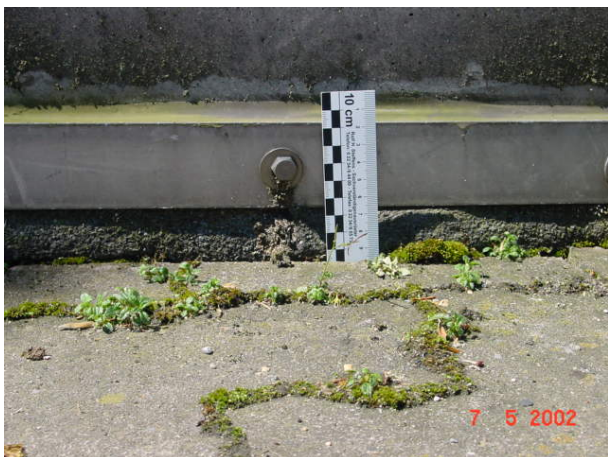
Bild 3 Pflasterbelag ohne Randfuge drückt in die Abdichtung; Schutz der Abdichtung fehlt; die Höhe der Abdichtung über OK Fahrbahnbelag muss 15 cm betragen, hier sind es nur 8 cm

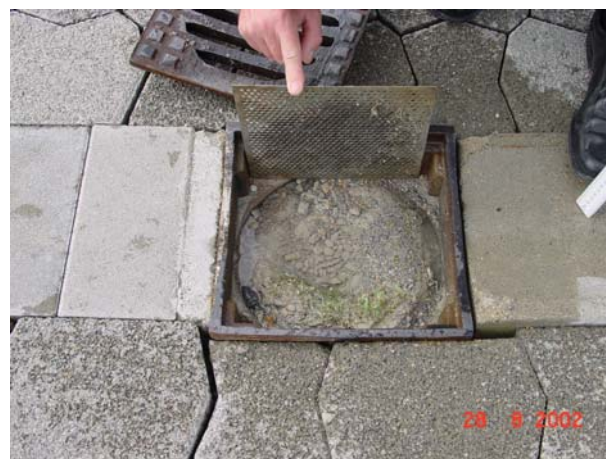
Bild 3 durch Betonbettung zugesinterter Einlauf

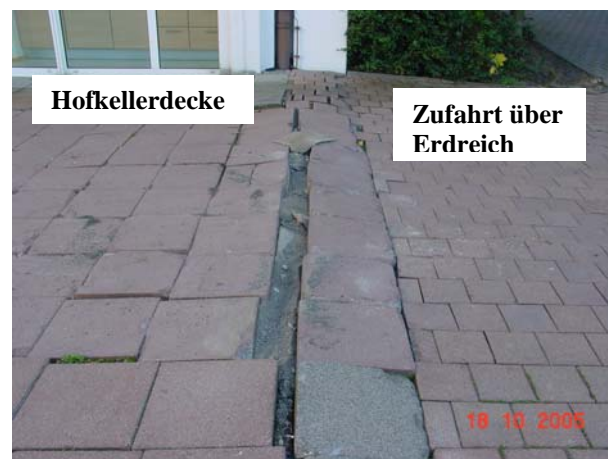
Bild 4 Plattenbeläge 40 cm x 40 cm x 8 cm auf einer Hofkellerdecke für LKW-Verkehr

Das Beispiel auf Bild 4 zeigt einen Plattenbelag auf einer Hofffläche. Sie ist L-förmig mit einem Winkel von ca. 130° und hat Flächen von 16,0 m x 13,50 m und 26,0 m x 8,0 m, insgesamt 424,00 m<sup>2</sup>. Trotz dieser kleinen Fläche und dadurch bedingten langsamen

Fahrgeschwindigkeit hat sich der Plattenbelag inkl. Bettungsschicht so stark verworfen.

Der Plattenbelag ist auf einer Bettungsschicht aus Splitt  $\phi$  ca. 6 mm verlegt ist. Die Dicke der Splittschicht schwankt zwischen 5,0 cm und 10,0 cm, im Extremfall am Übergang zur Zufahrt sogar 18,0 cm. Der Systemaufbau ist wie folgt:

Der Plattenbelag ist derart verschoben durch Bremsen, Anfahren und Wenden, dass Fugen bis 12,0 cm entstanden sind. In der Bettungsschicht steht Wasser und es hat sich bereits ein Gegengefälle gebildet

Pflasterbeläge erfordern eine gleichmässige Bettungsschicht und einen nicht federnden Untergrund. Das ist hier nicht gegeben.

Weitere Fehler an den Abdichtungsanschlüssen, Einläufen und am Übergang zur Ein- und Ausfahrt machen einen Totalabriss notwendig.

Die Neukonzeption sieht eine Nutzungseinschränkung vor, so dass die Fläche nur noch mit PKW Verkehr belastet wird. Dadurch kann das Gefälle leicht erhöht und mit einem Betonfahrbahnbelag ausgestattet werden.

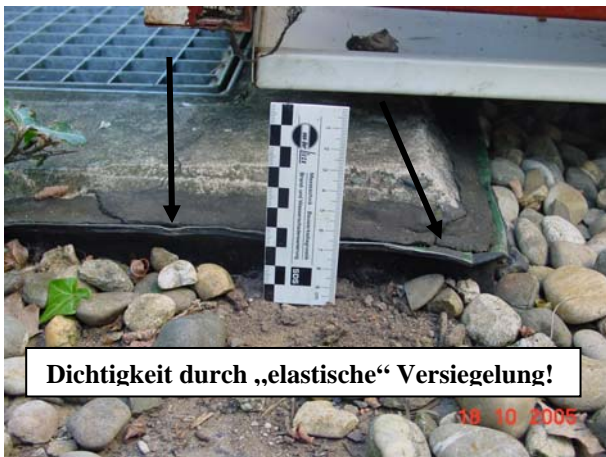
Bild 5 Abdichtungsanschluss der Folienabdichtung an einen Lüftungsschacht

Anschlüsse müssen gem. DIN 18195, Teil 9, [1] ausgebildet werden. Bei niveaugleichen Anschlusshöhen sind dazu Los-/Festflanschkonstruktionen zu verwenden. Das Beispiel auf Bild 5 zeigt, dass der Anschluss lediglich niveaugleich mit Folienblechen ausgeführt wurde. Die Dichtigkeit sollte die „elastische“ Versiegelung gewährleisten. Durch die offenen Fugen zwischen Versiegelung und Folienblechen konnte Wasser ungehindert eindringen. Kritisch auch im Winter, wenn

Schnee an diesen Stellen liegt, dann fließt ständig Schmelzwasser hinter den Anschluss.

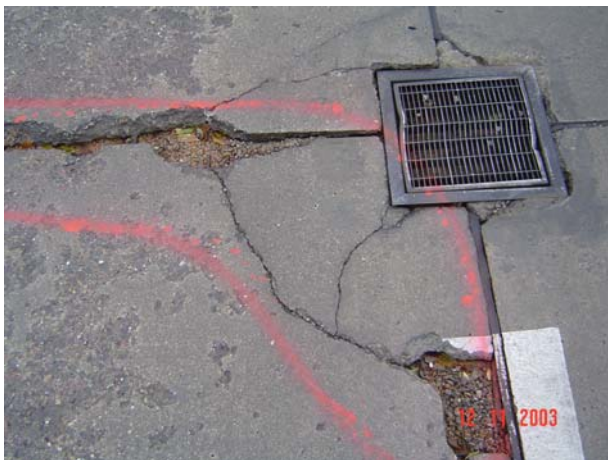
Bild 6 Kanten und Ecken abgebrochen

In diesen Ausbruchstellen sammelt sich das Wasser und führt zu weiteren Schäden, weil es durch die Fu-

genflanken in den Belag eindringt und im Winter zu weiteren Abplatzungen führt. Gleichzeitig sind es Stolperfallen für Fußgänger. Einkaufswagen rollen nicht mehr störungsfrei, was besonders bei vollen Wagen problematisch ist.

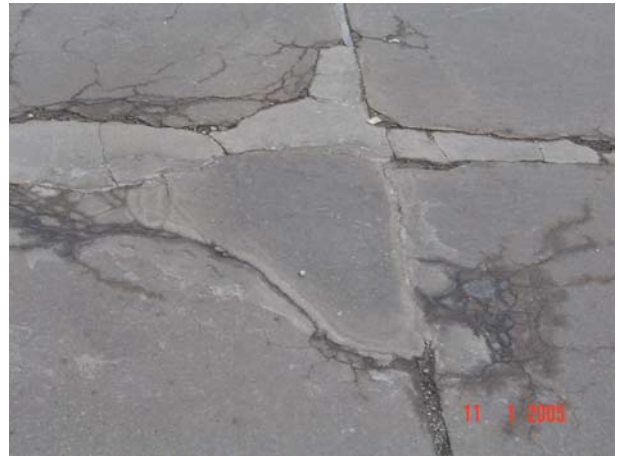
Bild 7 Kantenabbrüche mit „Ausbesserungen“

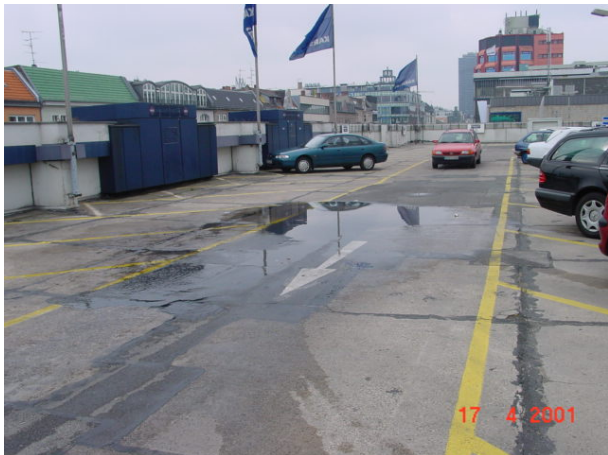
Bild 8 unzureichendes Gefälle führt zu Pfützenbildung, im Winter zu gefährlichen Eislinsen, schädigt die Konstruktion. In Parkplatzbereichen können die Kunden nicht mehr trockenen Fußes Ein- und aussteigen.

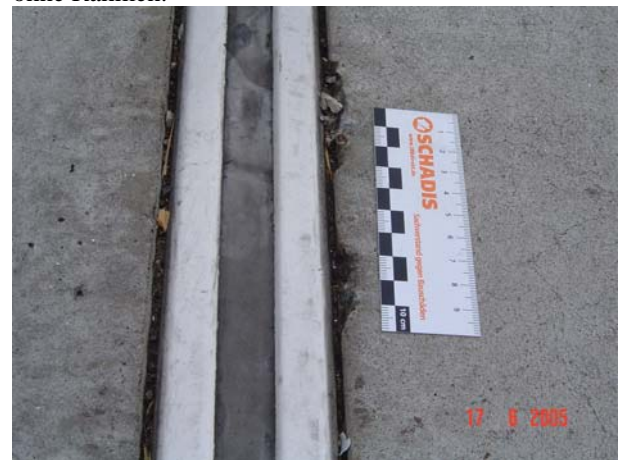
Bild 9 Kantenausbrüche, Der Metallrahmen ist nicht voll im Belag eingebettet. Es fragt sich, ob bei der Herstellung die Verfüllung und Verdichtung des Betons unter dem Profil überall gelingt, besonders in den Ecken.

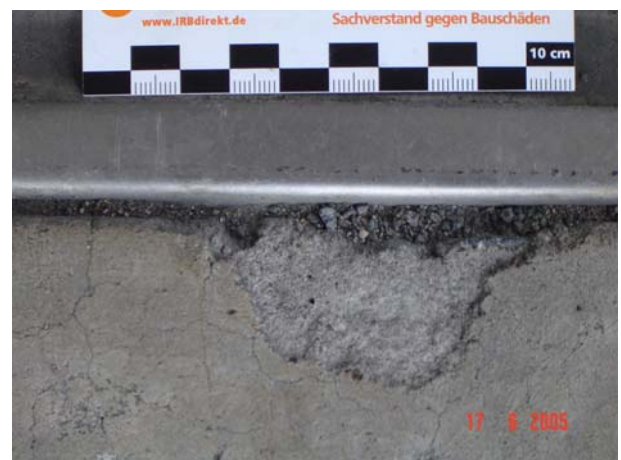
Die netzförmigen Risse im Betonbelag werden auch durch den Metallrahmen nicht besser.

Bild 10 Kantenausbrüche und netzförmige Risse im Betonbelag, Wasser kann ungehindert hinter das Profil kriechen und bei Frost im Laufe der Jahre erheblichen Schaden anrichten. Der Belag ist erst 2 Jahre alt!

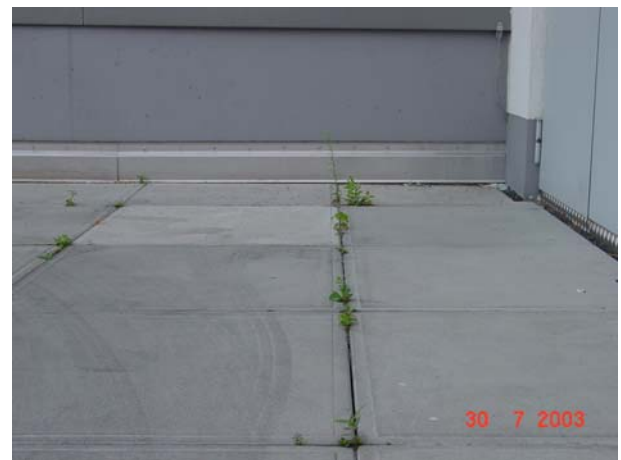
Bild 11 Bewuchs aus den Plattenfugen eines gefällelosen Parkdaches nach 2 Jahren. Das pflegt meist niemand. Wurzeln können nach einiger Zeit auch die Abdichtung durchwurzeln. Parkdächer werden kaum mit einer wurzelfesten Abdichtung geplant.

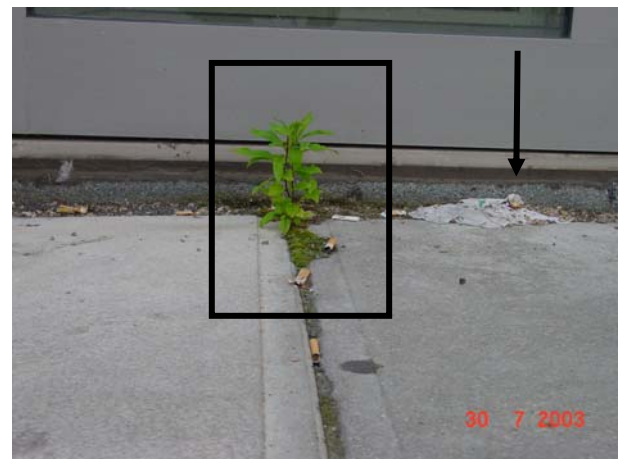
Bild 12 Bewuchs aus den Plattenfugen – im Hintergrund ein ungeschützter und nicht fixierter Abdichtungsanschluss, oberseitig lediglich „verspachtelt“

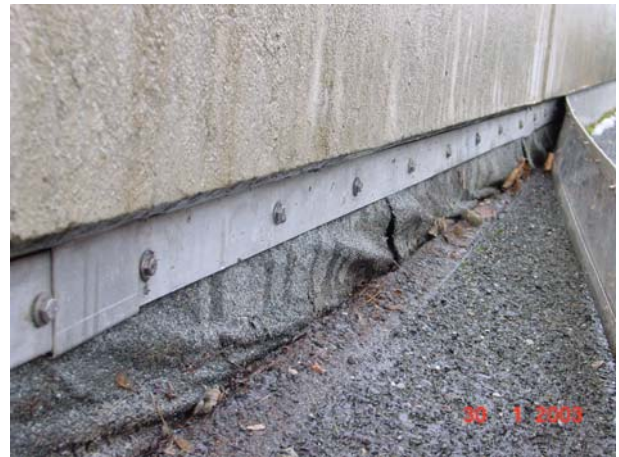
Auf einem wärmegeämmten Parkdach wurden weder die Gebäudedehnungen noch die Randfugen zu den aufgehenden Bauteilen ausgebildet. Auch das erforderliche Gefälle von 2 % war nicht vorhanden.

Bild 13 Schutzbeton mit Asphaltbelag auf Wärmedämmung – keine Fugenausbildung zur Brüstung, temperaturbedingte Längenänderungen drücken den Belag in die senkrechte Abdichtung – die Bewegungen des Belages reissen die Abdichtung ab

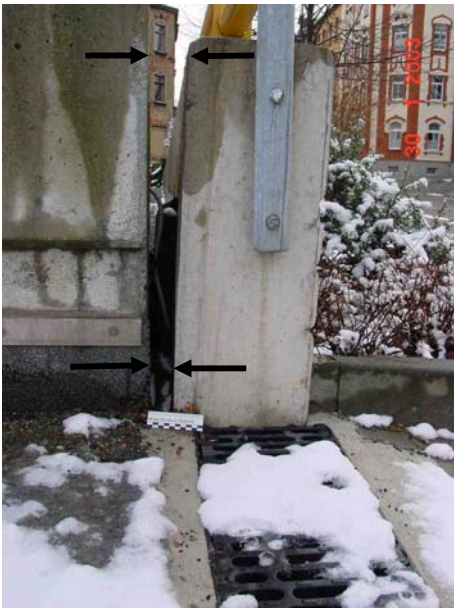
Bild 14 die Brüstung ist durch den Druck des Parkdachbelages nach aussen gedrückt

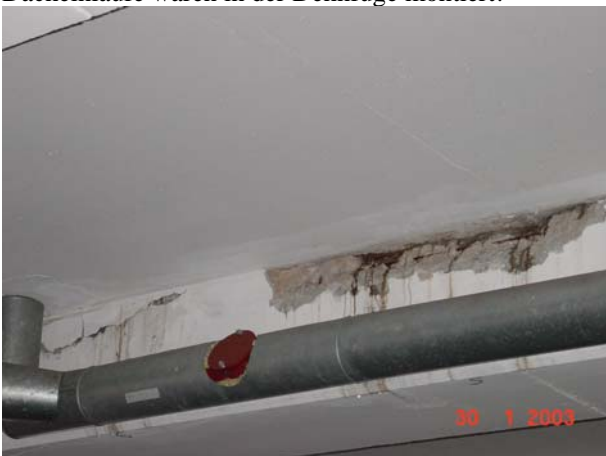
In der Tiefgarage mussten Parkplätze gesperrt werden, weil herabfallender Beton Menschen und Fahrzeuge gefährdete.

Weil keine Dehnfugen ausgebildet und zu grosse Feldgrössen hergestellt wurden, kam es zu schweren Schäden an der tragenden Konstruktion. Betonbalken haben sich verdreht, Betonabplatzungen und Korrosion der Bewehrung erfordern einen hohen Sanierungsaufwand.

Bild 15 Betonabplatzungen an tragenden Bauteilen gefährden die Standsicherheit des Gebäudes

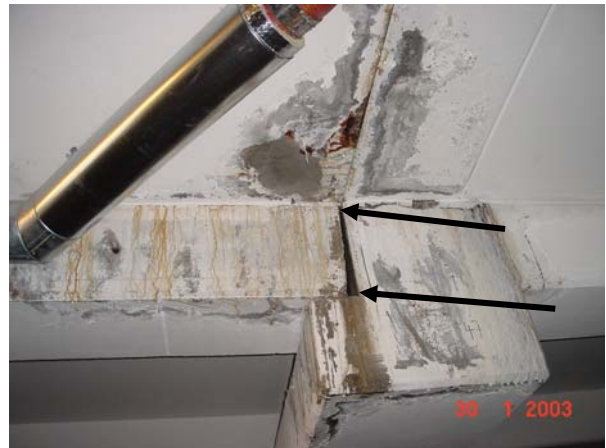
Bild 16 Verdrehung tragender Bauteile durch Schubspannungen infolge nicht ausgebildeter Gebäudedehnfugen

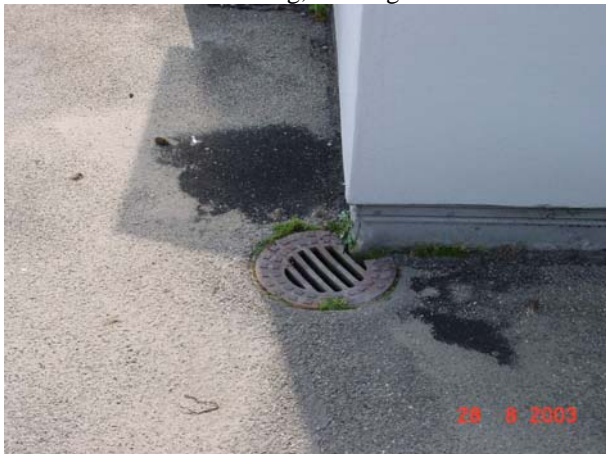
Bild 17 Der Abstand von Durchdringungen von aufgehenden Bauteilen muss mind. 30 cm betragen

Planungs- und Ausführungsfehler! solche Durchdringungen sind aber häufig anzutreffen!

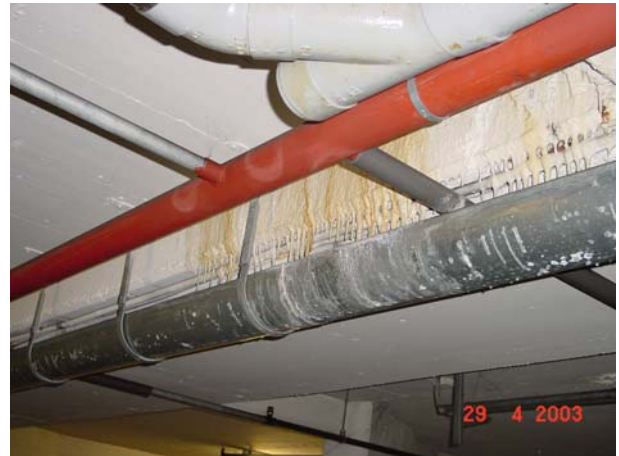
Bild 18 untergehängte Rinne in einer Tiefgarage

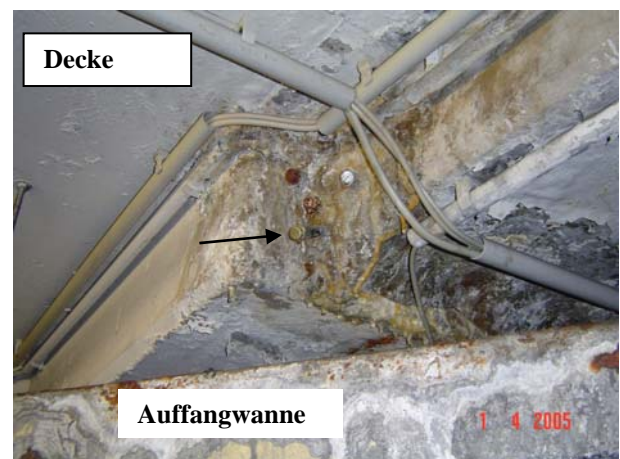
Bild 19 Versuch, eine undichte Dehnfuge unterseitig zu verpressen!!! Die Auffangwanne ist auch bereits korrodiert – so wird eine Fuge nie dicht.

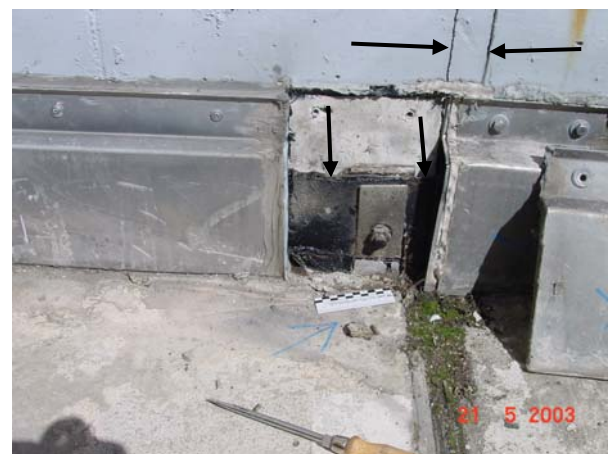
Bild 20 Dehnfugenaufkantung mit Los-/Festflansch, aber ohne oberseitigen Abdichtungsanschluss; das Formteil fehlt. Wasser dringt durch die abgerissene Versiegelung der Brüstung und der Trittschutzbleche hinter die Fuge. Das ist sowohl ein Ausführungs- als auch ein Bauleitungsfehler.

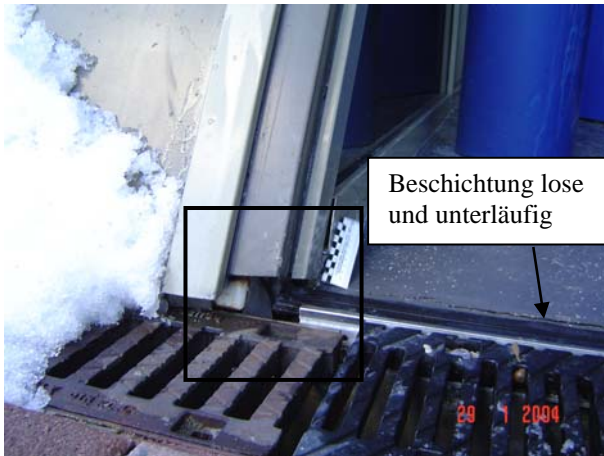
Bild 21 Detailausführung einer gepflasterten Hofkellerdecke auf Wärmedämmung, Anschluss an den Eingang mit Beschichtung und Fassade.

Hier funktioniert nichts, alle Baustoffe sind willkürlich zusammengesetzt – es leckt seit 12 Jahren in die darunterliegenden Lagerräume mit hochwertigen Waren.

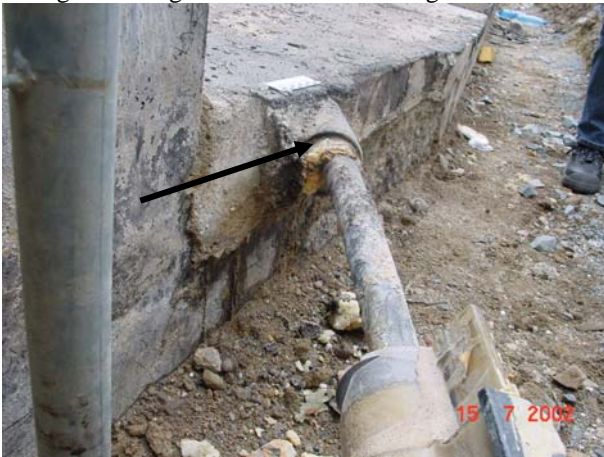
Bild 22 Kabel durch den Gefälleestrich gelegt, die gegenüberliegende Seite war auch offen, Das Ergebnis: 10 Jahre Wassereintritt in die Kellerräume!
