Frankfurt/M., Grüneburgweg „Hochhaus am Park“

Das Hochhaus am Grüneburgweg in Frankfurt/M. ist ein Bürogebäude, in dem viele Anwaltskanzleien und Firmen ihren Sitz haben. Die Höhe von Turm A beträgt ca. 102 m und von Turm B des Hochhauses ca. 78 m.

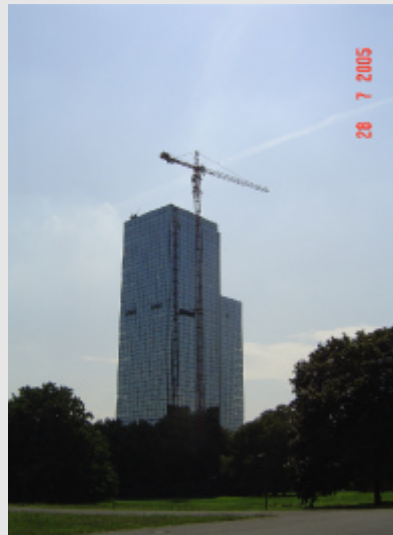
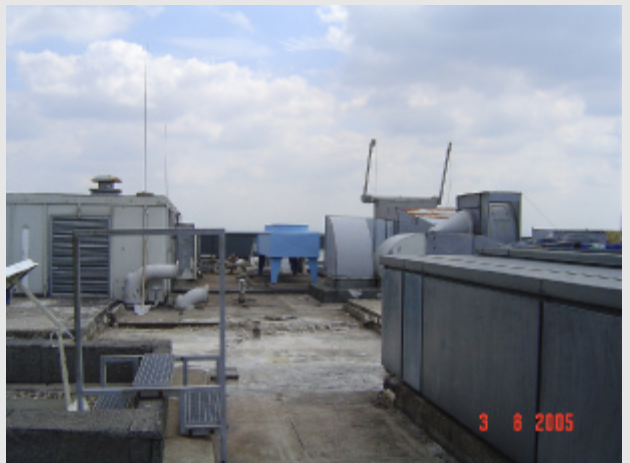
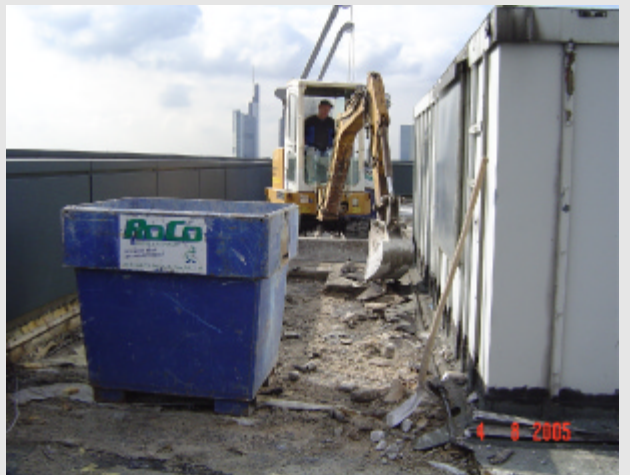
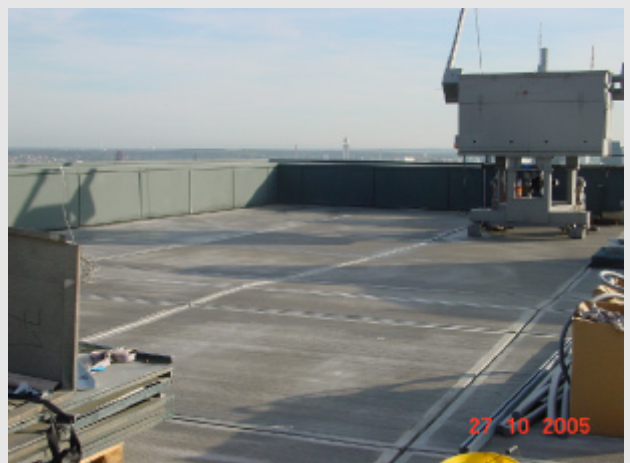
Es folgte ein Neuaufbau mit einer zusätzlichen Gefälledämmung aus Schaumglas, einer bituminösen 2-lagigen Abdichtung, Trenn- und Gleitschicht sowie ein neuer Betonfahrbahnbelag, der örtlich hergestellt wurde. Die Fassadenbefahranlage mit ihrem Gewicht von ca. 4-4,5 to kann wieder betrieben werden.
